Stabiliteit lössdammen hoger dan verwacht

Op 29 juni 2021 viel in twee uur tijd in Meerssen bijna 80 mm regen, de hoogst gemeten waarde sinds de metingen op het KNMI-station Beek in 1947. Met een dagwaarde die statistisch gezien eens in de 125 jaar voorkomt. Eén grote waterbuffer bezweek deels onder het watergeweld. Uit onderzoek van Fugro blijkt dat de lössdammen sterker zijn dan verwacht.

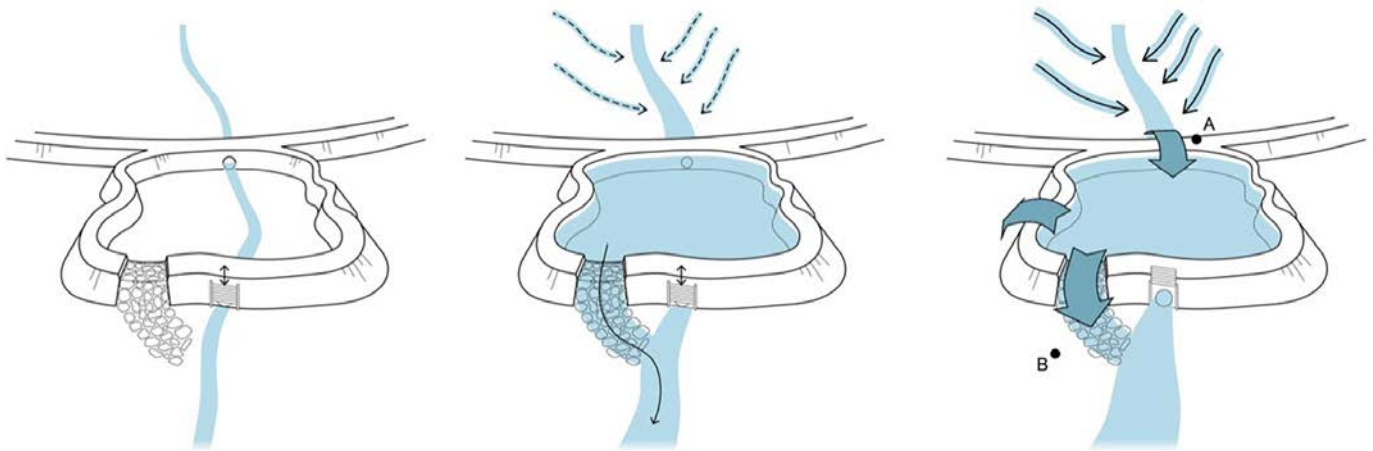
V.l.n.r. de werking van de buffer bij: droge periodes, natte periodes en de zeer extreme situatie op 29 juni 2021. De letters A (Visweg) en B (overlaat) verwijzen naar spectaculaire opnames vanuit dat standpunt genomen op de bewuste dag. Door het scannen van de QR-codes zijn de filmpjes te zien.

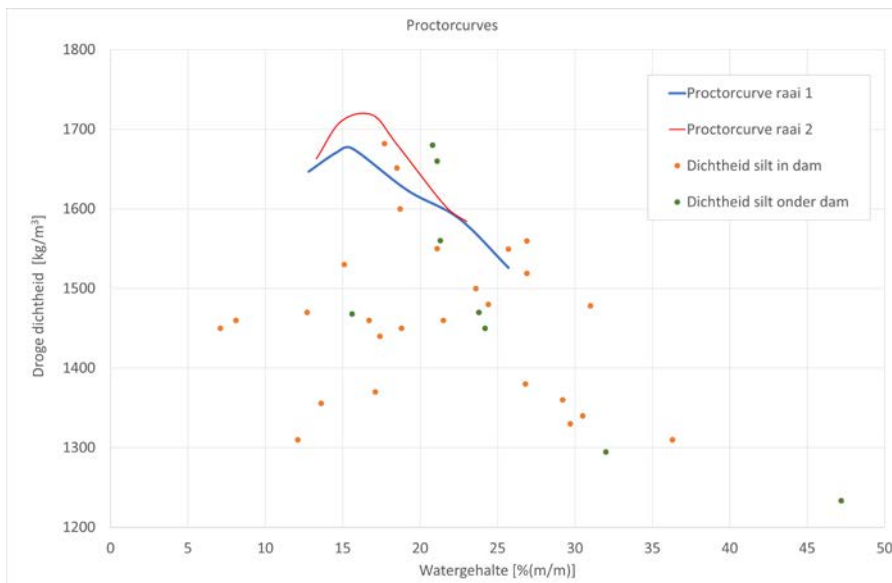
Uit het onderzoek blijkt dat de löss in de dam relatief homogeen is samengesteld. Plaatselijk zijn wel houtresten aanwezig. De grond is deels slecht tot matig verdicht. Dit lag in de lijn der verwachting, omdat de grond tijdens realisatie en herstel van de dammen relatief nat was en daardoor slecht was te verdichten. De onderzochte löss is weinig erosiebestendig (erosiecategorie 3). De representatieve hoek van inwendige wrijving van de löss is circa 36° en daarmee aanzienlijk hoger dan de veilige ondergrenswaarde van $27,5^\circ$ uit tabel 2.b van NEN 9997-1. De in het laboratorium kunstmatig verdichte löss is iets sterker dan de in de dammen aangetroffen löss.

Het silt is deels slecht tot matig verdicht, waardoor niet wordt voldaan aan de RAW-eis dat de dichtheid hoger moet zijn dan 97 procent van de Proctordichtheid.

talud (1 : 1,5) bijna aan de eisen uit NEN 9997-1 en zou eenvoudig kunnen worden verhoogd met een beperkte taludverflauwing. Als de minder strenge eisen uit de Leidraad Toetsen op Veiligheid voor Regionale Waterkeringen (klasse III) worden aangehouden, dan voldoet de stabiliteit van het huidige damtalud.
